Rekonstruktion und Neunutzung der Messehalle 15 auf dem Gelände der Alten Messe in Leipzig

Dr.-Ing. Jens Ritter

Dem 90. Jahrestag der Erstausgabe der Zeitschrift DER STAHLBAU gewidmet

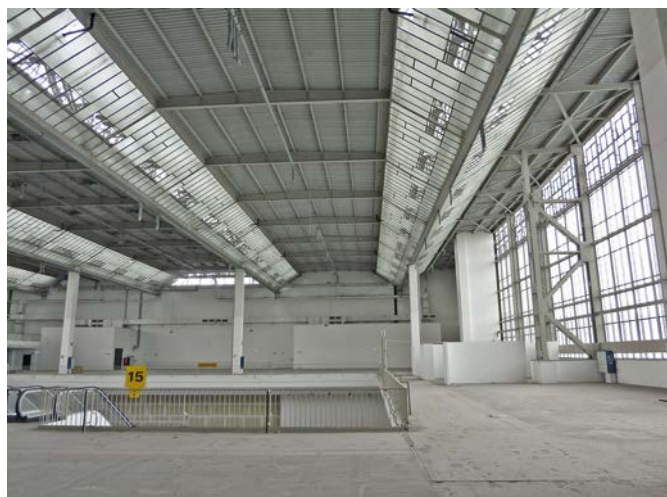
Bild 1. Messehalle 15 im Jahr 2015

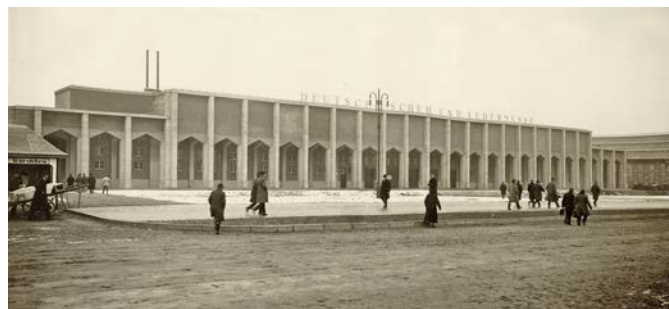
Bild 3. Vorgängerbau, Vorderansicht
Fig. 3. Previous building, front view

Der damalige Bauherr der Halle, die Leipziger Messe- und Ausstellungs-AG, plante für die Frühjahrsmesse 1928 die Internationale Ausstellung von Last-, Nutz- und Spezialwagen des Reichsverbandes der Automobilindustrie in Leipzig durchzuführen. Da eine geeignete, großzügige Ausstellungsfläche auf dem Gelände der Technischen Messe nicht zur Verfügung stand, wurde ein Neubau beschlossen, der im Zeitraum von 3½ Monaten zwischen der Herbst- und der Frühjahrsmesse errichtet werden sollte. Als Baufläche stand die des Vorgängerbaus der Halle 7 zur Verfügung. Dabei handelte es sich um eine mehrschiffige Holzkonstruktion von 1923, die etwas zurückgesetzt von der Straße des 18. Oktober lag. Vermutlich aus Termingründen wurde die neue Halle innerhalb der alten errichtet, so dass deren Eingangsvorbauten und die Umfassungswände teilweise weiterverwendet werden konnten (Bilder 3 u. 4).

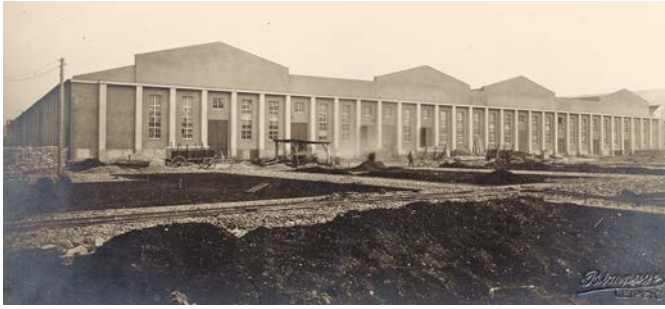
Bild 4. Vorgängerbau, Rückansicht
Fig. 4. Previous building, rear view

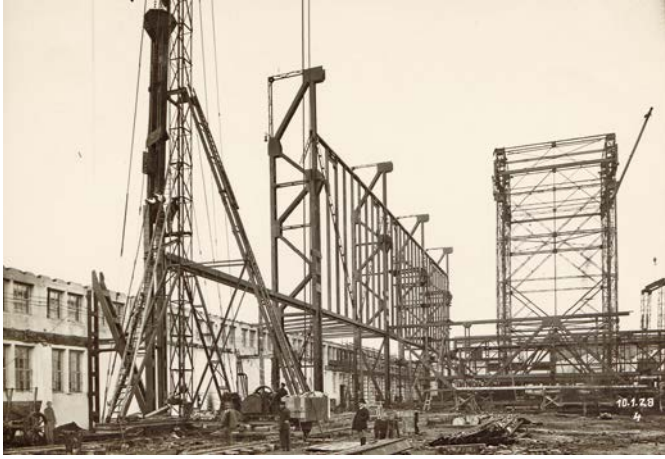
Bild 12. Montage der nordwestlichen Längswand
Fig. 12. Erection of the North-western longitudinal wall

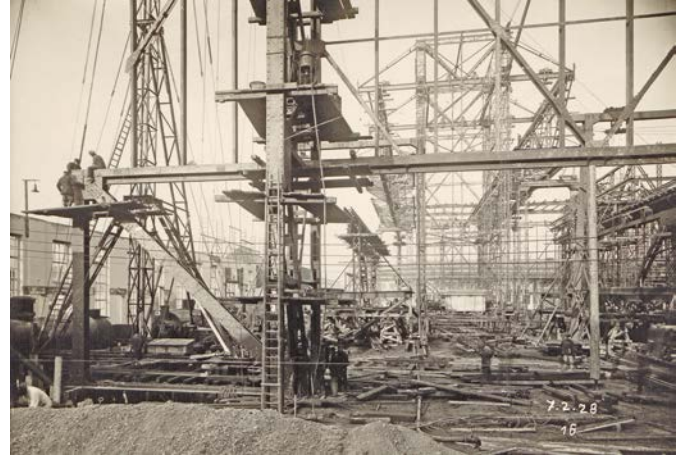
Bild 15. Montage der Hauptdiagonale der Längsaussteifung
Fig. 15. Assembly of the main diagonal of the longitudinal bracing

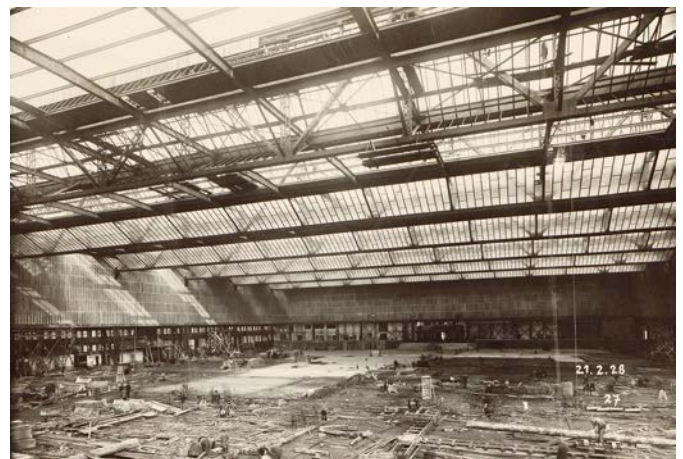
Bild 17. Fertigstellung der Gebäudehülle
Fig. 17. Finishing the envelope of the building

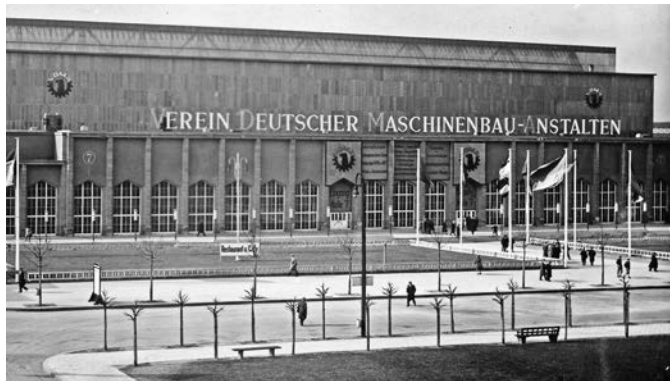
Bild 18. Messehalle 7 während der Frühjahrsmesse 1930
Fig. 18. Exhibition hall 7 during the spring fair 1930

Fotos aus dieser Zeit zeigen, dass die Halle im Rahmen der Leipziger Messe hauptsächlich der Präsentation von Maschinenbauerzeugnissen diente (Bild 18). Noch zehn Jahre nach dem Bau der Messehalle verweist Prof. *Kurt Klöppel* [4] auf ihre herausragende bautechnische Stellung.

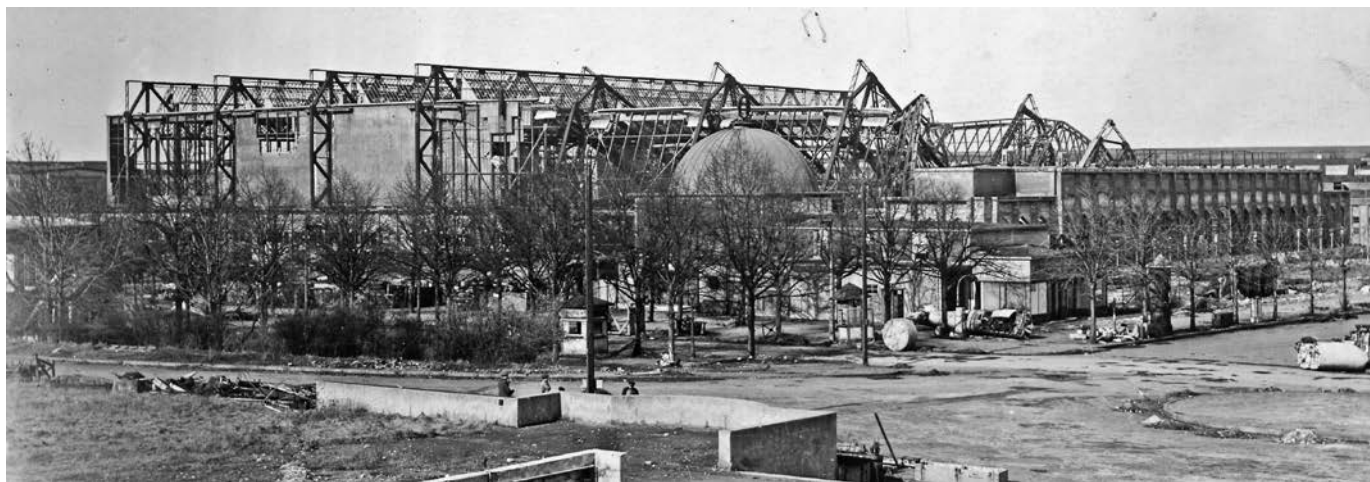
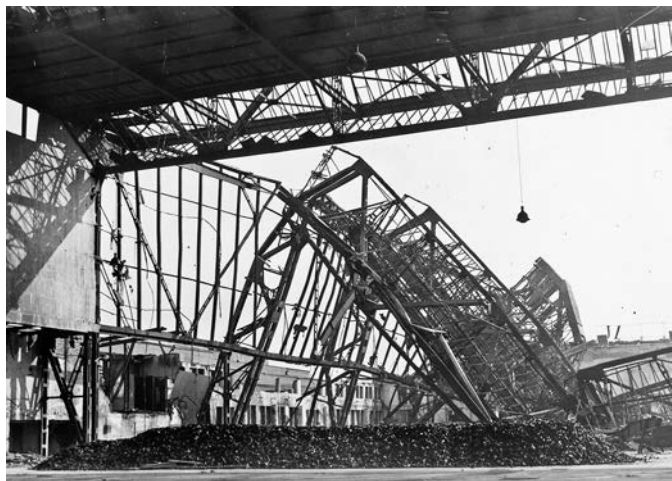
Bild 20. Gesamtansicht der zerstörten Halle 1944
Fig. 20. General view of the destroyed hall 1944

Bild 21. Innenansicht der zerstörten Halle 1944
Fig. 21. Interior view of the destroyed hall 1944

Aufgrund ihrer Dimensionen bot die Messehalle 7 in der NS-Zeit den damaligen Machthabern auch einen Ort für Großveranstaltungen und Aufmärsche (Bild 19). Während eines alliierten Bombenangriffs 1943/44 (das genaue Datum konnte nicht festgestellt werden) wurden die nord-östliche Giebelwand und die drei folgenden Fachwerkrahmen der Halle zerstört. Die Stahlkonstruktion der vier anschließenden Rahmen und die südwestliche Giebelwand blieben stehen. Der Innenausbau dieser Resthalle brannte teilweise aus. Die Dacheindeckung und die Wandbeklei-

dung aus Bimsbetonplatten blieben in diesem Hallenabschnitt weitgehend erhalten (Bilder 20 u. 21).

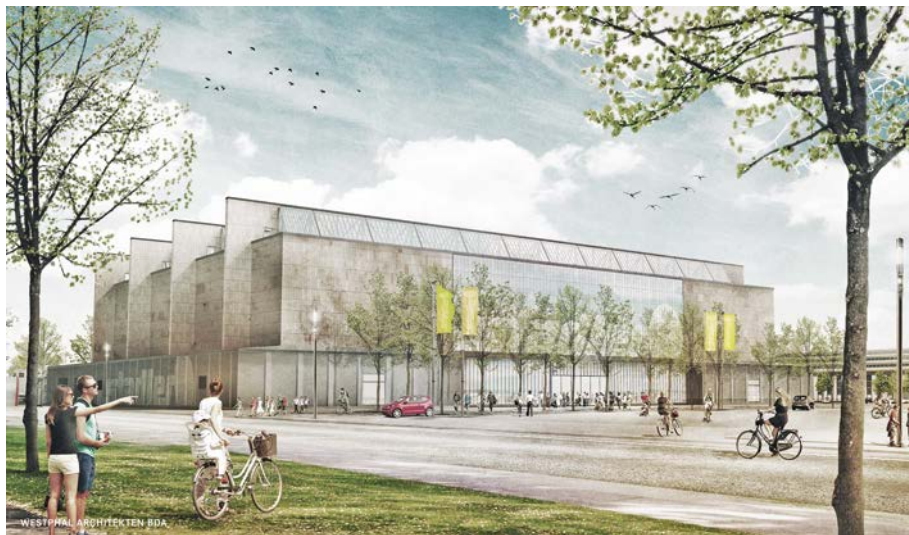
Bild 23. Visualisierung der Außenansicht
Fig. 23. Visualization of the exterior view

und eine Veranstaltungsfläche den Gästen der Halle zur Verfügung gestellt (Bild 23).

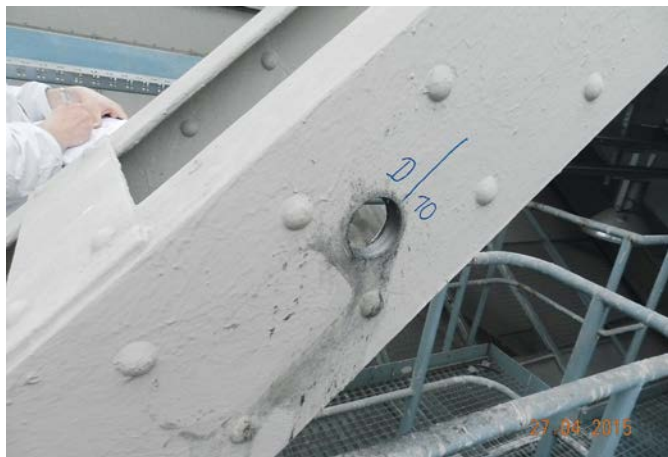
Bild 24. Probenentnahme aus der Enddiagonale
Fig. 24. Sampling from the end diagonal

Verbindungsmittel entsteht. Mit der Durchführung und Auswertung wurde die MFPA Leipzig beauftragt [6]. Die Entnahme wurde mit Bohrkerngerät und Trennschleifer durchgeführt. Die Größe wurde so gewählt, dass aus jeder Entnahme zwei genormte Rundzugproben hergestellt werden konnten. Zur Vertiefung der Erkenntnisse wurden an ausgewählten Proben auch chemische Analysen und metallographische Untersuchungen durchgeführt.

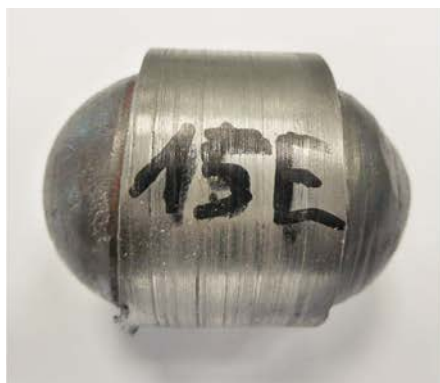
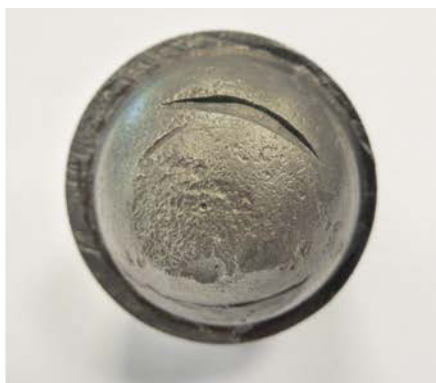
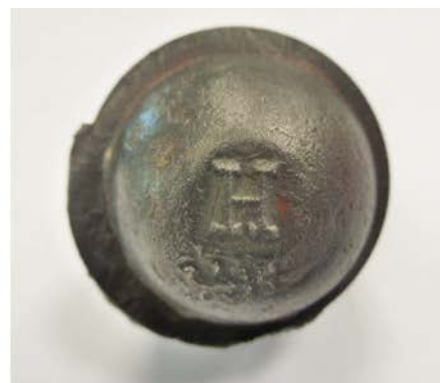
Bild 25. Probenentnahme Niet aus St48
Fig. 25. Sampling rivet from St48

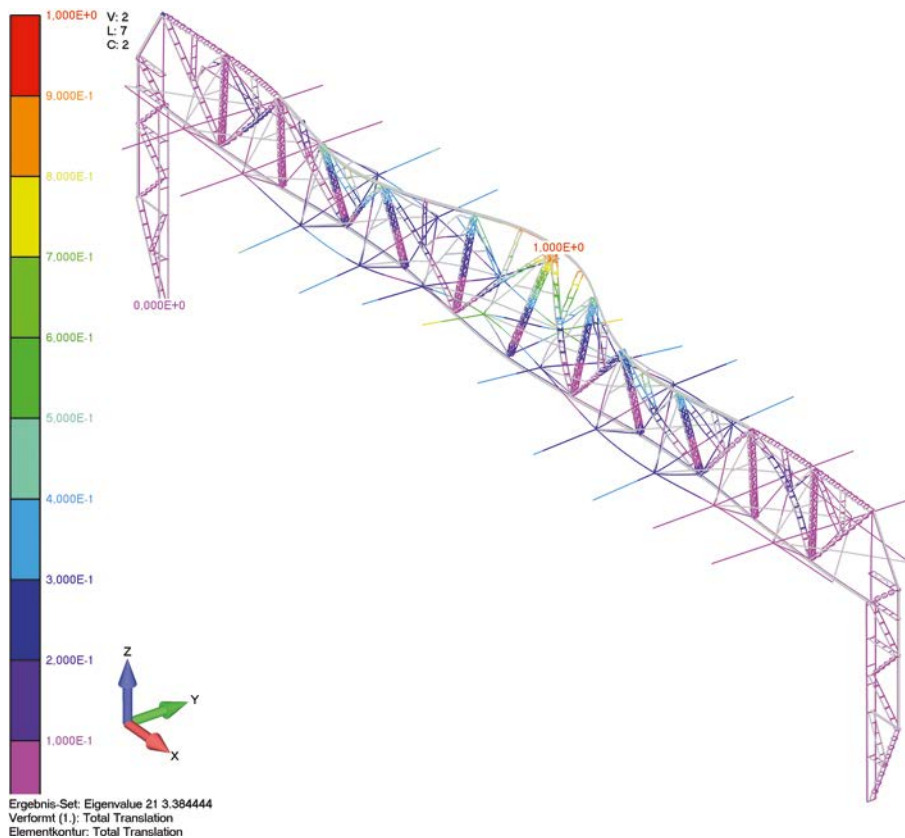
Bild 29. Eigenform für das seitliche Ausknicken des Obergurts $a_{cr} = 3,38$
Fig. 29. Eigenform for the lateral buckling of the upper chord $a_{cr} = 3,38$

wählt. Die aufwendigsten Berechnungen mussten für die oben erwähnten Stabilitätsfälle senkrecht zur Rahmenebene durchgeführt werden. Zur Veranschaulichung dieser Biegedrillknickphänomene werden an dieser Stelle die maßgebenden Eigenformen angegeben (Bilder 29 u. 30).

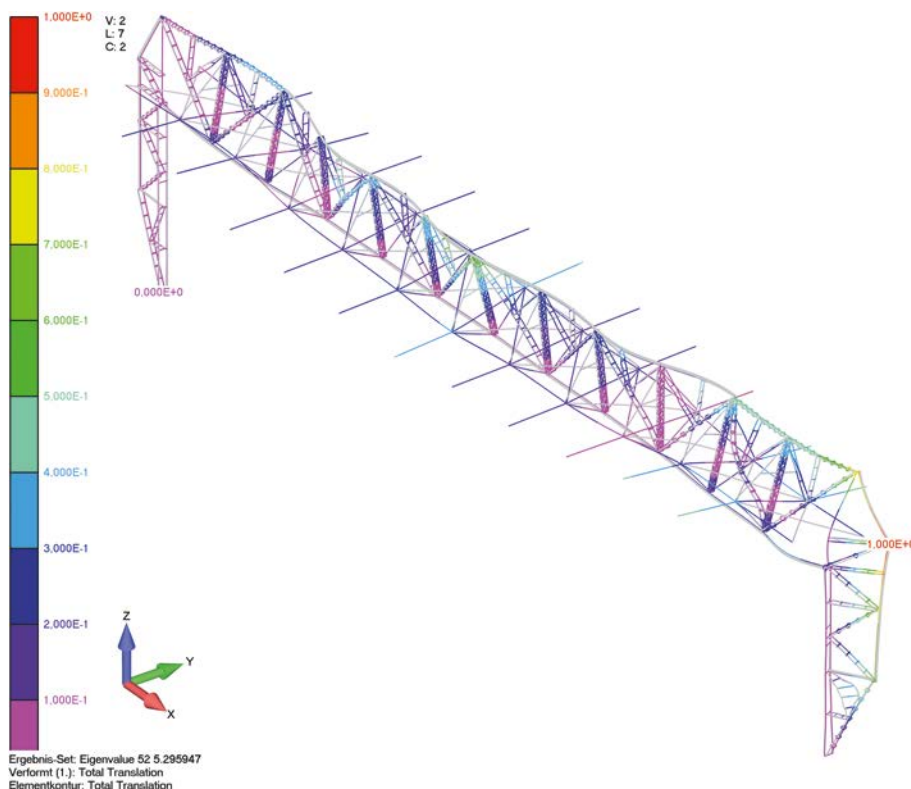
Bild 30. Eigenform für das seitliche Ausknicken des Stützenkopfes $a_{cr} = 5,29$
Fig. 30. Eigenform for lateral buckling of the column head $a_{cr} = 5,29$

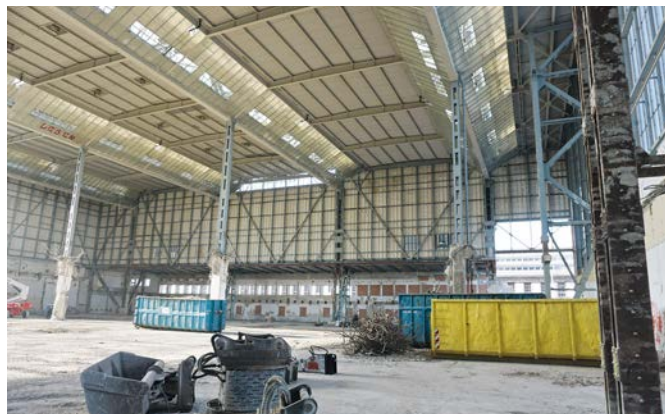
Bild 31. Halle nach Rückbau der Einbauten im Februar 2018
 Fig. 31. Hall after demounting of the interior in February 2018

Im Februar 2018 wurde der Abbruch der nachträglichen Einbauten abgeschlossen (Bild 31) und mit den Gründungsarbeiten für die neuen Bauteile begonnen. Nach aktuellem Bauzeitenplan ist der Rückbau der Pendelstützen für Mai 2018 vorgesehen. Der Ausbau wird über eine Pressenkonstruktion erfolgen, die es ermöglicht, die tatsächlich auftretenden Kräfte und Verformungen mit den vorausgerechneten zu vergleichen.
